安倍川の瀬切れ

柴 正博・村松茜弥・大村優香

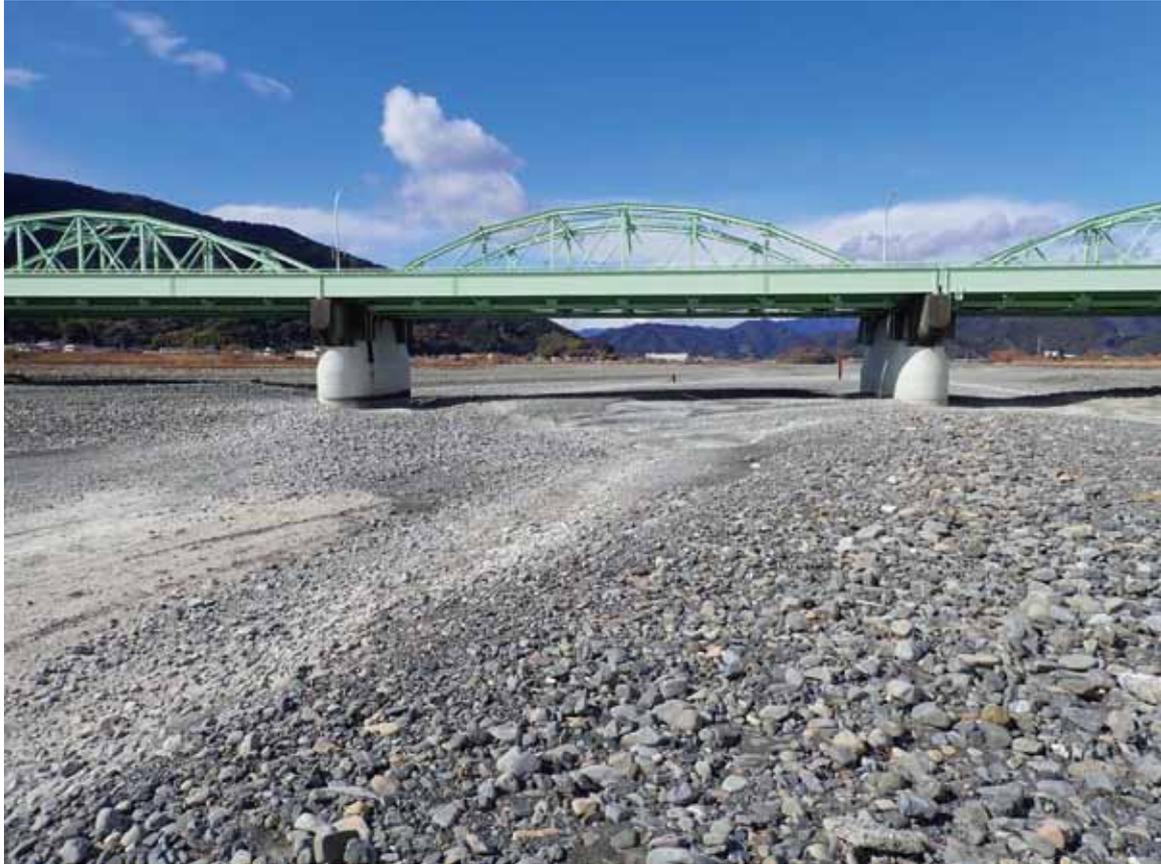
図1 安倍川橋付近から上流の瀬切れ。水のない河床が広がっています（2026年2月8日）。

「瀬切れ」とは、河川を流れる水の量が減り、水面幅がだんだん狭くなっていき、ある時点で水深の浅い瀬が干上がって川の流れが途切れることをいいます（図1）。一年を通して雨の多い日本では、一部の地域を除いて瀬切れはそれほど頻繁には起きません。安倍川では昭和59（1984）年11月の渇水時に瀬切れが起り、それ以降平成6（1994）年度、平成9（1997）年度、平成11（1999）年度、平成12（2000）年度に確認され、平成20（2008）

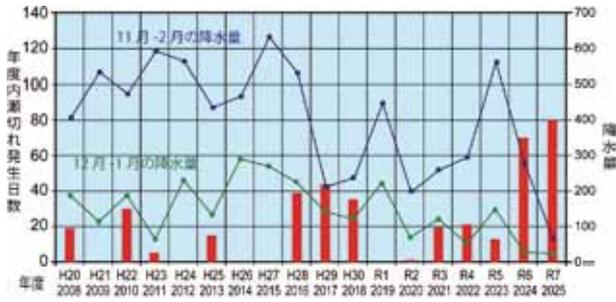
図2 年度別の瀬切れ発生日数と冬季の降水量の関係。

年度から平成30（2018）年度までは2～3年に1回程度5日～40日程度瀬切れ発生し、令和3（2021）年度からは毎年20日以上、令和6（2024）年度にはそれが70日に及びました（図2）。今年度（2025年11月～2026年2月末）は瀬切れが80日間続き、3月まで継続すると100日を超えると考えられ、瀬切れの継続距離も長くなっています。

の11月から冬季の降水量が少ないこと（図2）と、安倍川が典型的な扇状地の河川で、河床が砂や砂利できているため水量が減ると表面を流れる水がすぐに地下（伏流水）に潜ってしまい、地表の川が途切れる瀬切れが発生しやすくなります。また、近年、安倍川河床が急激に上昇していて、河口から19 km（牛妻の曙橋が河口より17 km）より下流で平均0.3m、最大1.1m上昇しています（河口から19 kmより上流部では現在も河床が低下しています）。そのため、水はさらに伏流水になりやすく、河床に水がない状態になり、瀬切れが長期化し、その範囲も長距離化する傾向にあります。

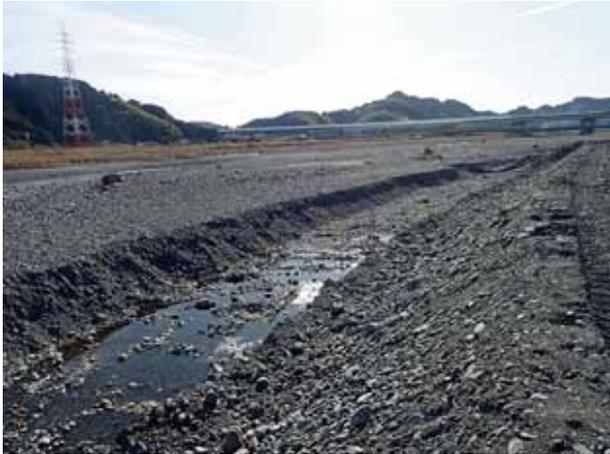
図3 新東名高速道路の新安倍川橋（河口から約13 km）の上流の門屋付近で河川が途切れて、下流側で瀬切れが発生している（2026年2月10日）。

2026年2月8日と10日に私たちが調査したところ、安倍川の瀬切れの最北部は足久保川の合流地点より上流側の新東名高速道路の新安倍川橋の上流（門屋）付近（図3）にあり、最南端は国道150号線の南安倍川橋（中島）の右岸側、もう数百mで河口というところから水域が発生しているのを確認しました。その間の距離は12 km以上で、河床には支流河川からの水域が一部あるものの、まったく水のない河床が広がっていました（図4）。

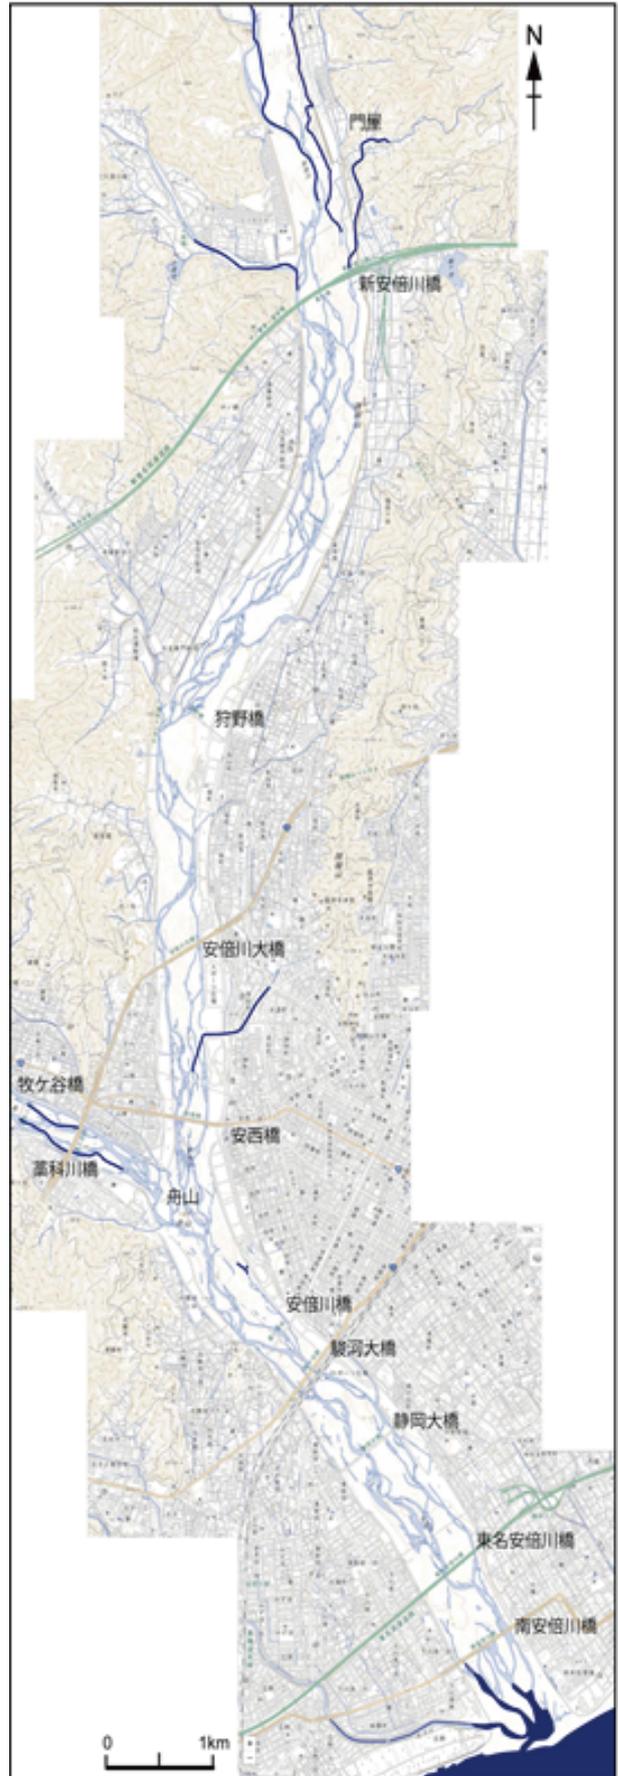
図4 安倍川河口から門屋まで続く瀬切れ。黒色部が水域で、それ以外は水のない河床。（2026年2月10日）
